# Fachada

## Un ejemplo vivo de la arquitectura palaciega del S.XVIII en Alpuente

Por Rosario Serrano Pérez y Cristina Albir Herrero

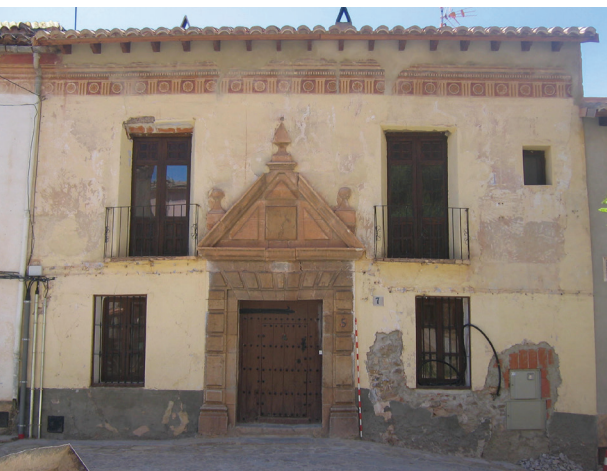
Estado del inmueble en el año 2009.

Únicamente se conservaba parte del entablamento. El resto de la fachada estaba pintado con pintura plástica de color amarillo. La fachada estaba muy afectada por reformas en los balcones y la apertura de nuevos huecos para ventanas, uno de pequeño tamaño en el

primer piso y dos ventanales en la planta baja, realizados en la primera mitad del siglo XX. La última afección importante fue en la zona del zócalo y en el entablamento por las obras realizadas para el cambio de la cubierta y por la apertura de un nuevo hueco para el contador de la luz, que afectó al zócalo prácticamente en su totalidad.

Estos resultados, obtenidos mediante la intervención arqueológica de estratigrafía mural realizada en la fachada del inmueble nº 7 de Alpuente, permitieron establecer un nuevo criterio de actuación para las obras que debían acometerse en el inmueble según el "Proyecto Arquitectónico de Rehabilitación y cubierta de vivienda unifamiliar entre medianeras". En un primer proyecto no se contemplaba la recuperación de la decoración original de la fachada principal y tras los resultados obtenidos en el Estudio Arqueológico, se determinó que debía recuperarse la decoración preexistente y dar tratamiento a los registros de contadores colocados en la fachada recientemente.

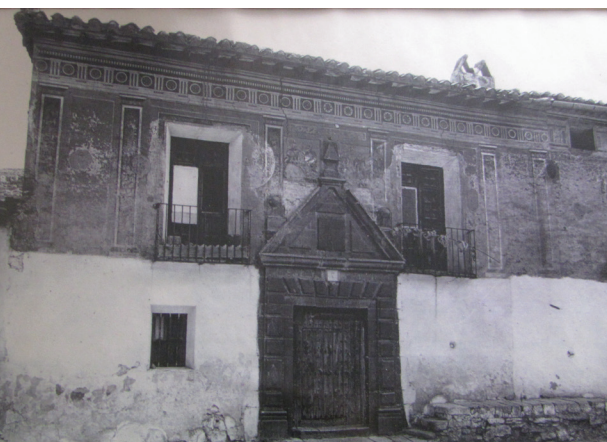
Foto Institut Amtler D'Art Hispánic. Año 1910.

La segunda fase identificada se correspondería al momento de la fotografía datada en 1910 y realizada por el Institut AmatLer D'Art Hispànic. Esta imagen representa el estado de la fachada en los inicios del siglo XX, pero no podemos indicar desde qué momento se encontraba así, pudiendo ser anterior.

Tras el primer cambio que sufre la fachada, se modifica de forma notable su aspecto. El entablamento y representaciones figuradas y pilastras se mantienen pero se modifica el zócalo, desapareciendo la decoración pictórica de sillares y unificando con una misma capa de pintura el primer cuerpo de la fachada. En este primer cuerpo del edificio, que se corresponde con la planta baja del mismo, se abre una ventana y se adosa un banco corrido

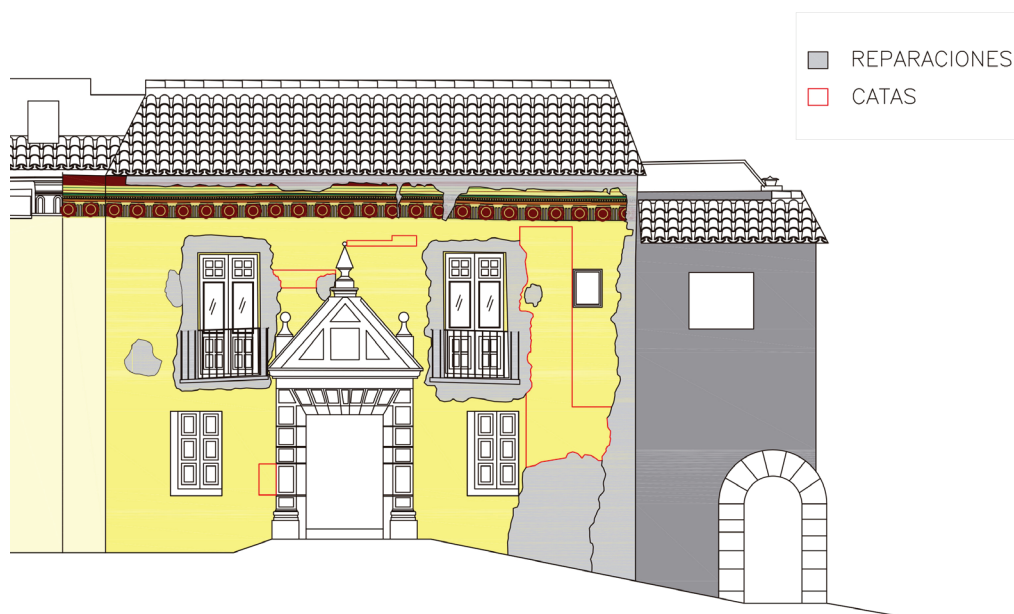
En la cata vertical se documentó una de las pilastras y vanos fingidos, una secuencia pictórica en imitación de sillares y un zócalo de coloración roja-granate. En éste último no fue posible establecer si había otro tipo de decoraciones por el reducido espacio conservado. En las catas horizontales se documentó que la secuencia pictórica se encontraba por todo el edificio, pero en muy precario estado de conservación y sin definir ningún elemento decorativo.

A parte de las catas, mediante la observación detenida de toda la fachada se detectaron una serie de reparaciones y modificaciones (como la apertura o ampliación de vanos,...) que habían afectado gravemente, tanto a la decoración como al revestimiento.

Estado de la decoración pictórica en el siglo XXI y localización de las catas arqueológicas (2009)
