## BALANCE DE LAS ACTUACIONES DE PUESTA EN VALOR DEL CASTILLO DE TURÍS

### RESUMEN

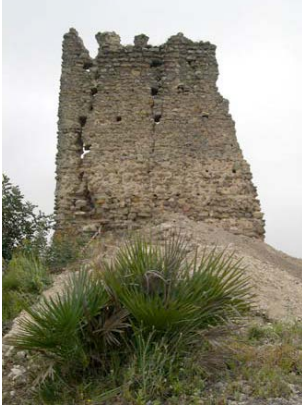
Sin lugar a dudas, el torreón era el elemento que ofrecía un estado de conservación más precario. Es por

Figura 4. Muro norte del torreón, cara externa. Estado previo a la intervención de 2011.

ello que el primer paso en materia de consolidación se dio en 2011 en el muro norte del torreón, que amenazaba ruina (fig. 4-5). En esta intervención de urgencia, se reforzó el zócalo y las cajas de tapial de piedra, conservadas de la primera fase en los muros este, norte y oeste, reponiendo las pérdidas de la superficie del tapial de forma que se evidenciara visualmente su construcción en cajas. A continuación se intervino en el paño del muro norte que se realizó con mampostería mediante andamios volados sellando las grietas, reforzando las esquinas y reponiendo las piedras caídas que cerraban los mechinales de los andamios y que solo en pocos casos se habían conservado (fig. 6).

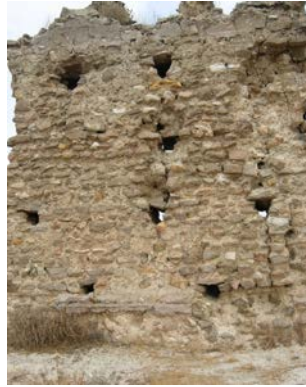
Figura 5. Muro norte del torreón, cara interna. Estado previo a la intervención de 2011.

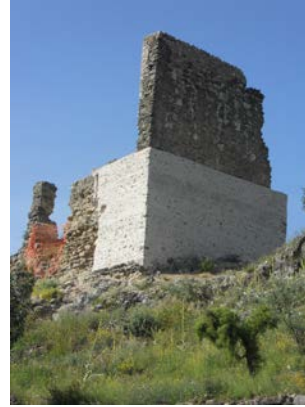
Figura 6. Muro norte y esquina noreste del torreón después de la intervención de 2011.

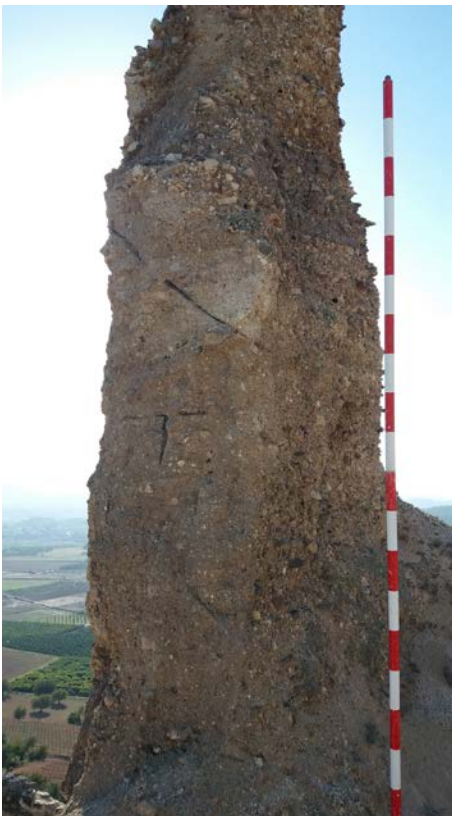
Poco antes de iniciarse los trabajos, se comprobó que una pequeña sección del muro de tapial se desprendió debido a las fuertes lluvias del otoño de 2016. Este desprendimiento puso al descubierto dos importantes evidencias del sistema constructivo de tapial de tierra empleado. La primera de ellas es la impronta de una soga que atravesaba en diagonal el interior de la caja

para reforzar la estructura mientras se introducía el material constructivo y era apisonado capa a capa. Esta cuerda, de aproximadamente un centímetro de grosor, iba desde la parte superior de la costilla exterior a la inferior de la interior. La segunda de ellas ha sido comprobar que la aguja no atravesaba completamente la anchura del muro, sino que se trataba de dos piezas de unos 50/52 cm, en cuyo extremo interior se colocaba un pasador vertical clavado sobre la caja anterior de unos 15 cm de longitud y 3 cm de sección en su parte superior, afinándose hasta llegar a una punta aguzada en su parte inferior. Este elemento aseguraba la fijación de la aguja donde iba fijada la costilla. Afortunadamente se ha conservado la mayor parte de este pasador, cuyas características y datación se hallan en proceso de estudio (fig. 7-8)

Figura 7. Muro sur del torreón, cara externa. Se observa la huella de la soga y debajo el pasador para refuerzo de la estructura interna del tapial.

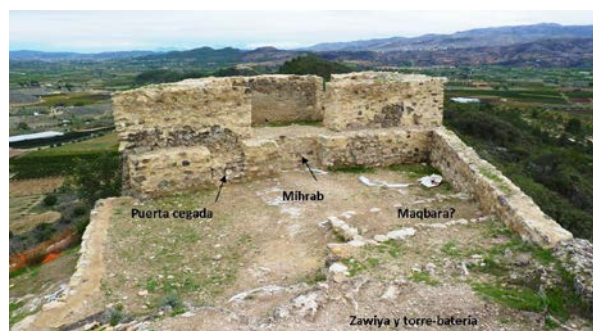
Figura 10. Oratorio/batería después de la intervención de 2012.

La solución consistió en aplicar un tratamiento diferente a los muros del oratorio dando una altura de acabado inferior al muro de la *qibla* -que claramente debía de haber tenido la misma altura que el resto de los muros de la batería- y destacando mediante el rejuntado con mortero las piedras del cegado de la puerta por la que se accedía al oratorio desde la rampa sur. También se indicó la estructura del ángulo noroeste y que creemos que podría interpretarse como una sepultura.

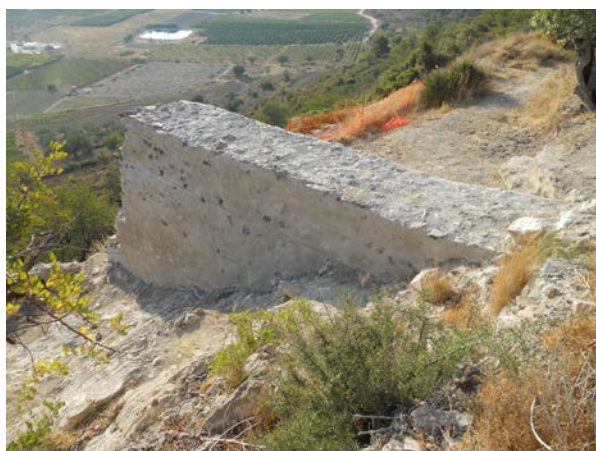
Figura 11. Consolidación de la muralla sur (2012).

completando la última caja conservada de tapial de piedra, aun a sabiendas de que la estructura original tendría tres más, además del parapeto y las almenas (fig. 11). Consideramos que esta intervención era suficiente para marcar el cierre del castillo por este lado. En cambio, en la muralla oeste se había producido el desplome del muro de contención en varios puntos, lo que representaba un riesgo, tanto para las visitas como para la propia conservación de la estructura misma. Ante la necesidad de levantar las partes desaparecidas, de mucha menos anchura y altura que la muralla sur, se decidió darle el aspecto de parapeto aspillero correspondiente a la última fase, del cual se conservaban en su totalidad varios metros en el extremo meridional. Se ha actuado en el tramo que ofrecía un peor estado, quedando pendiente su ampliación para una futura fase (fig. 12-13). También se completaron los muros de contención que conformaban el camino de ronda y cuya pérdida había producido desaparición del relleno por la erosión producida por los arrastres de la lluvia.

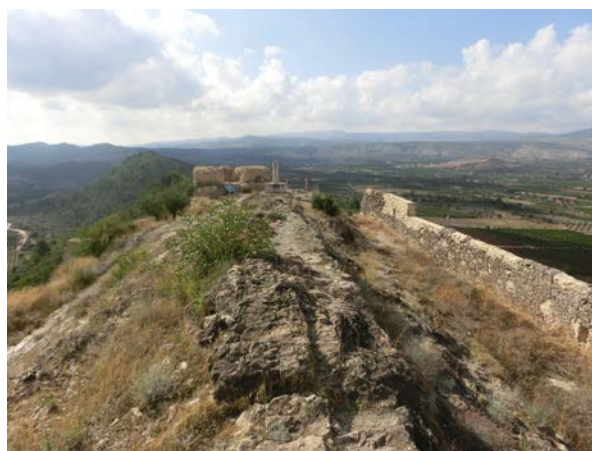
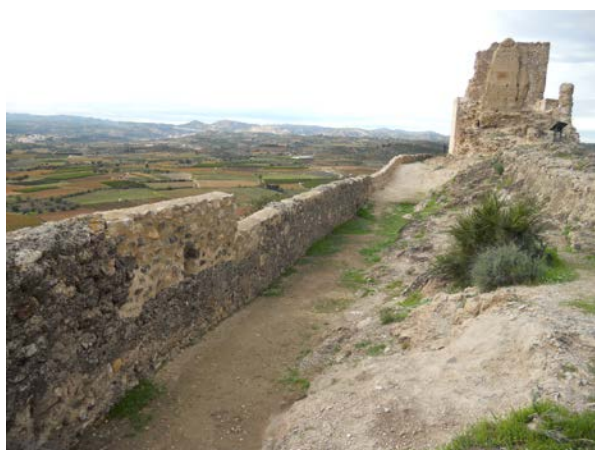
Figura 12. Consolidación de la muralla oeste (2012)

Figura 13. Consolidación de la muralla oeste (2012).

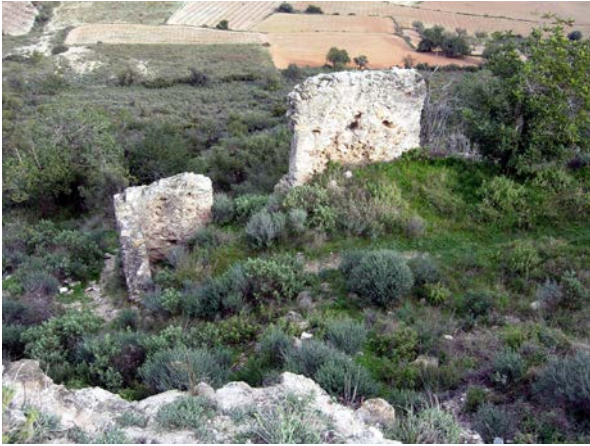
En 2013 se acometió una primera fase de consolidación y rehabilitación de la *Casa del Senyor*, de la que el estudio documental había proporcionado información relevante. Así, sabemos que en 1451 tuvo que realizarse la reparación de las cubiertas del *pastador* y de la *recambra*, a causa de su mal estado (fig. 15). Este dato nos llevó a elegirlos como primer objetivo dentro del proyecto de consolidación y recuperación del conjunto de salas y dependencias que constituían la *Casa del Senyor*. Fue determinante que el muro este del *pastador* conservase toda la altura en un punto (fig. 16), porque ello permitía recuperar su volumen con certeza y convertirlo en espacio útil, bien con fines expositivos o de apoyo para la visita. Además, su cubierta podría recoger agua de lluvia, como ya hizo en su día, y almacenarse en la cisterna dispuesta bajo el pavimento, y que gracias a su buen estado de conservación podía recuperar su función primigenia. Así se dispondría de una reserva de agua que podría destinarse tanto a nuevos trabajos de consolidación, como a labores de mantenimiento.

Figura 15. *Pastador-cocina*. Estado previo.

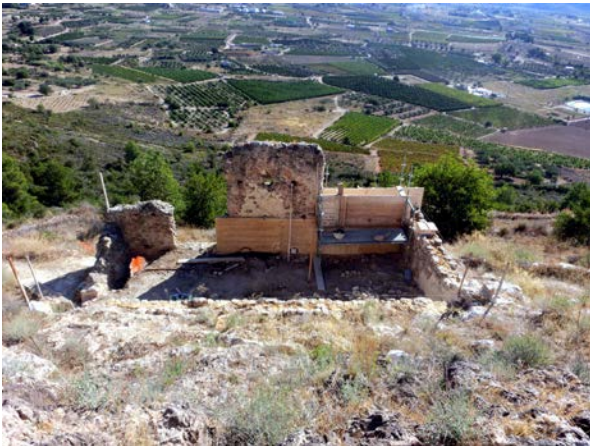
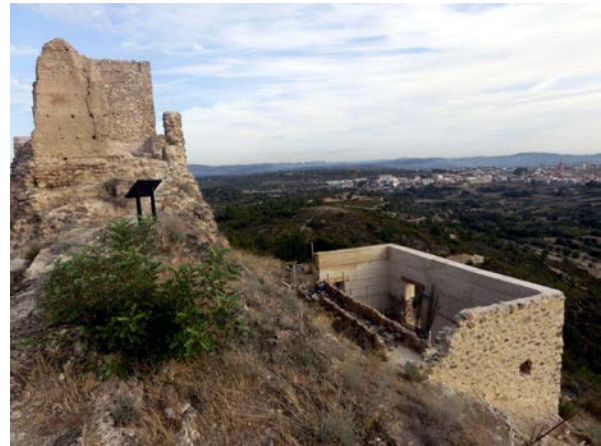
Figura 17. *Pastador-cocina*. Consolidación y restitución volumétrica (2013).

Figura 18. *Pastador-cocina*. Consolidación y restitución volumétrica (2013).

Para la restitución de los muros del *pastador* se utilizaron las dos técnicas constructivas documentadas: los muros oeste y sur se realizaron de mampostería y los muros este y norte con tapial de piedra (fig. 17-18). Asimismo, se reconstruyó el vano del balcón correspondiente a la última fase (originalmente debió de ser un ventanuco) y el vano de la puerta de acceso. Además, el inventario de 1449 confirmó la función de cocina del *pastador* por lo que debió de haber algún tipo de comunicación con la sala gran que según este inventario disponía de mesas y bancos. En este sentido, se ha planteado un acceso interno, ya que el recorrido exterior era largo y tendría que salvar diferentes desniveles.

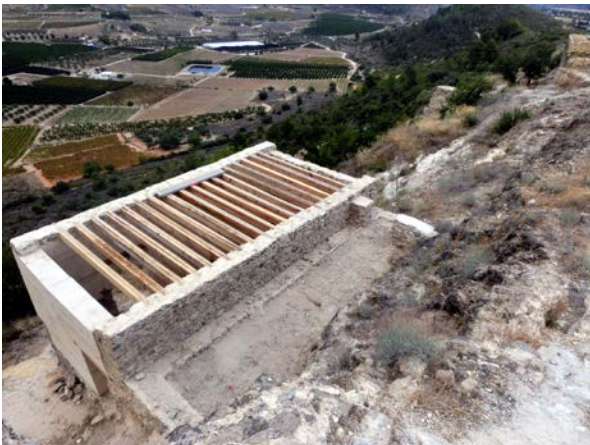
Figura 19. *Pastador-cocina*. Colocación de las vigas (2013).

De la cubierta, se dejaron preparadas las vigas, cuyo número coincide con las que se mencionan en las reparaciones de 1451, para la colocación del techo plano en la siguiente fase (fig. 19). Esta operación acaba de realizarse a comienzos de 2017 (fig. 20).

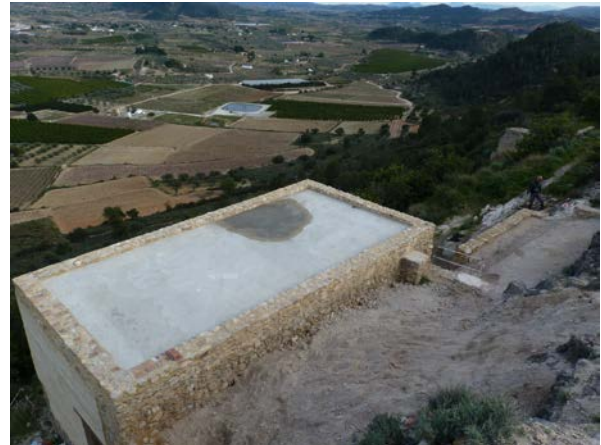
Figura 20. *Pastador-cocina*. Instalación de la cubierta (2017).
