# Nuestro patrimonio

### **Muralla de Alpuente (ss. IX? - XIX)**

Monumento declarado Bien de Interés Cultural (BIC).

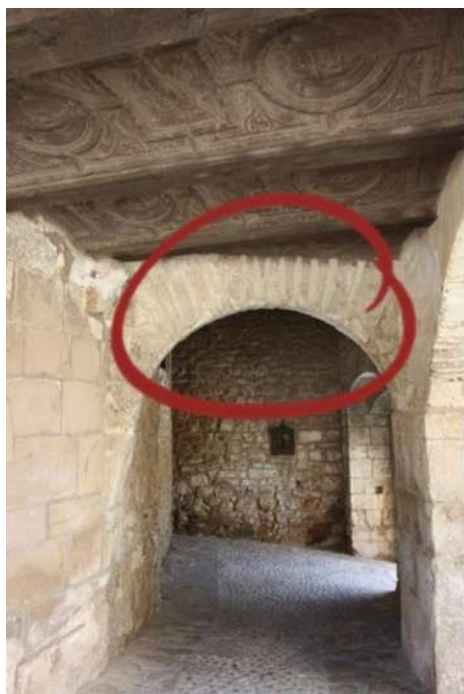
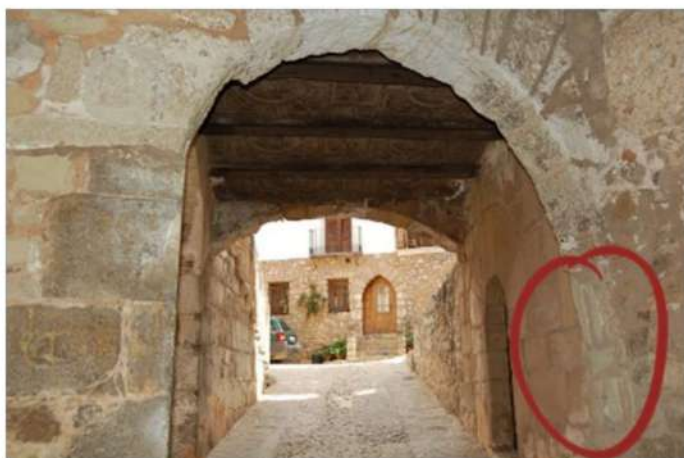
Detalle del arco de aparejo califal a sogá y tizón en la Torre de la Aljama. Fotografías de Laura Martín Burgos.

Entre los ss. XVI y XVII la torre fue reconvertida, construyéndose el actual acceso en codo desde un arco de medio punto cerrado mediante portón y rastrillo. El que se aprecia en la actualidad fue colocado recientemente. En los bajos del edificio se encontraba la estancia del cuerpo de guardia que controlaría el acceso, así como la mazmorra de único acceso desde la primera planta. Sobre el original Salón de Cortes, se elevó un segundo cuerpo, hoy conocido como el Salón Consistorial. También se compartimentó el espacio interior, creando diversas dependencias y bajando los techos mediante yeserías que representan el escudo de la Villa, cuyo molde original se encuentra actualmente en restauración.

El actual almenado de la Torre y la ventana gótica que presenta a extramuros, de la cual no conocemos su procedencia, se colocaron en los años 60, sin que se disponga de documentación sobre estos trabajos.

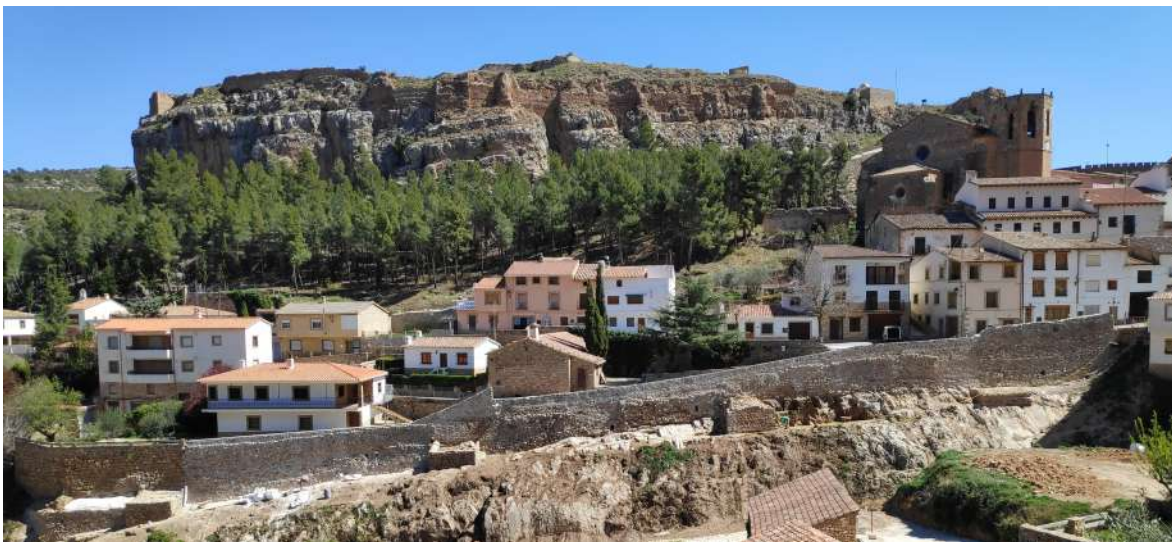
Frente restaurado con torres 6, 6, 7 y 8, donde se localizaba la "senda de las Torrecillas". Fotografía de Rosario Serrano Pérez.

pieza y desbroce del conjunto monumental, durante el cual, y gracias al seguimiento arqueológico, se pudo localizar la Torre 5 bajo los escombros, seguida de las torres 6, 7 y 8. Este conjunto daba nombre a la senda de las Torrecillas y actualmente ha sido consolidado para evitar su deterioro.

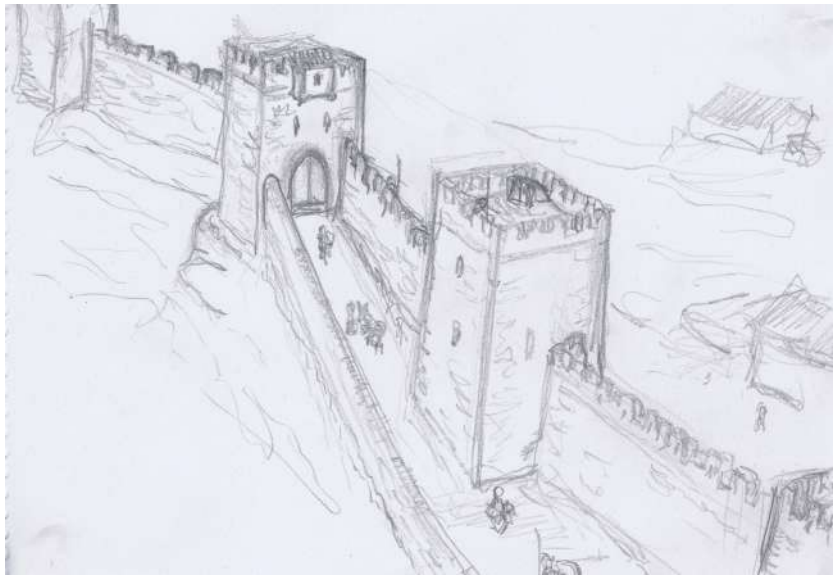
Hipótesis del funcionamiento de la Torre PC a finales de la Baja Edad Media. Enrique Díes Cusí.

Entre el tramo T10-PD se adosó a la muralla una rampa que nos conducía directamente de la Pontezuela a la denominada Puerta C, la segunda puerta de acceso para el tráfico rodado de la medina de Al-Bunt, actualmente en fase de excavación arqueológica. De los trabajos en curso, cabe señalar que se ha podido documentar que esta puerta se construyó al mismo tiempo que la de la Torre Aljama y la torre albarrana de la qala, pues en todas ellas se documenta el aparejo califal, a partir de bloques de arenisca dispuestos a saga y tizón. Esta puerta se convirtió más adelante en una torre portal entre murallas (Tr. T10-PC y Tr. PC-T11) que también doblaron su tamaño con una ampliación exterior. Hoy día podemos observar en ella el empedrado original de la Puerta C que corresponde a su último momento de uso, siendo abandonada definitivamente tras las Guerras Carlistas de 1840-1870.
