## BALANCE DE LAS ACTUACIONES DE PUESTA EN VALOR DEL CASTILLO DE TURÍS

### RESUMEN

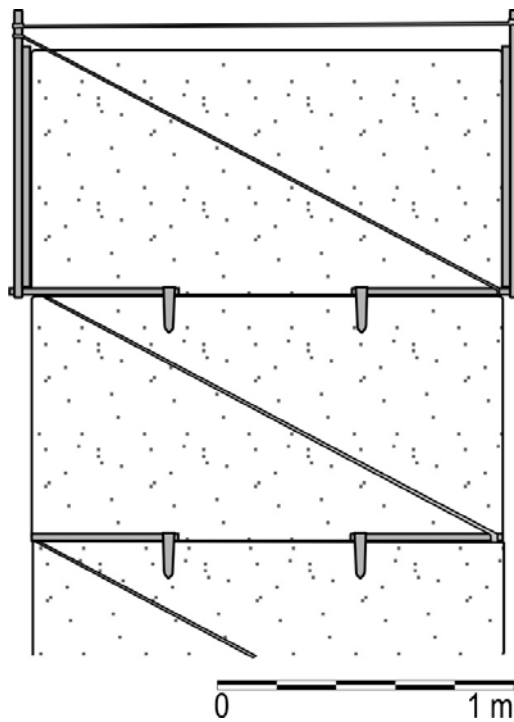
Figura 7. Muro sur del torreón, cara externa. Se observa la huella de la soga y debajo el pasador para refuerzo de la estructura interna del tapial.

Figura 7. Muro sur del torreón, cara externa. Se observa la huella de la sogá y debajo el pasador para refuerzo de la estructura interna del tapial (Fotografía J. Tierno).

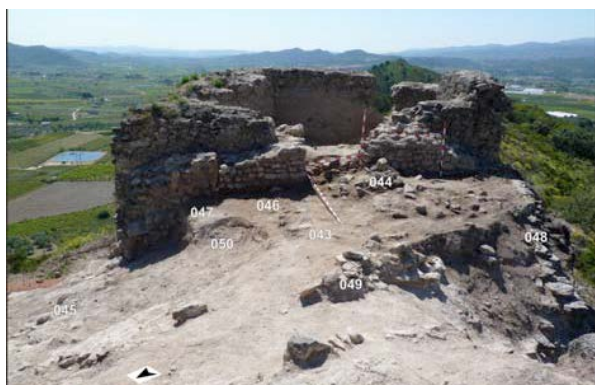
Figura 9. Excavación del oratorio/batería (2010).

Figura 9. Excavación del oratorio/batería (Fotografía J. Tierno).

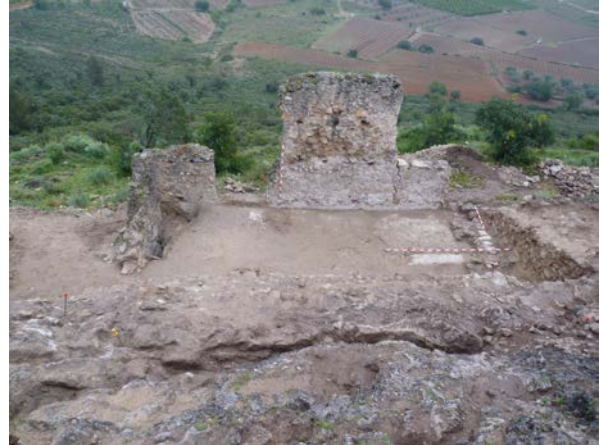
Figura 16. *Pastador-cocina* tras la excavación de 2010.

Figura 16. *Pastador*-cocina tras la excavación de 2010 (Fotografía J. L. Jiménez).

En 2013 se acometió una primera fase de consolidación y rehabilitación de la *Casa del Senyor*, de la que el estudio documental había proporcionado información relevante. Así, sabemos que en 1451 tuvo que realizarse la reparación de las cubiertas del *pastador* y de la *recambra*, a causa de su mal estado (fig. 15). Este dato nos llevó a elegirlos como primer objetivo dentro del proyecto de consolidación y recuperación del conjunto de salas y dependencias que constituían la *Casa del Senyor*. Fue determinante que el muro este del *pastador* conservase toda la altura en un punto (fig. 16), porque ello permitía recuperar su volumen con certeza y convertirlo en espacio útil, bien con fines expositivos o de apoyo para la visita. Además, su cubierta podría recoger agua de lluvia, como ya hizo en su día, y almacenarse en la cisterna dispuesta bajo el pavimento, y que gracias a su buen estado de conservación podía recuperar su función primigenia. Así se dispondría de una reserva de agua que podría destinarse tanto a nuevos trabajos de consolidación, como a labores de mantenimiento.
